大型クレーンにおいて稼働中、上部回転体が転倒するという事例がありました。特に長期間にわたる港湾水きり等、過酷な作業に従事する場合は、輸送時等で上下を分解する時に、回転ベアリング締付ボルト等の点検（月例または年次）を重点的に実施し、不具合が発見された際には速やかに修正（ボルトの交換等）をしていただきますよう、お願い申し上げます。

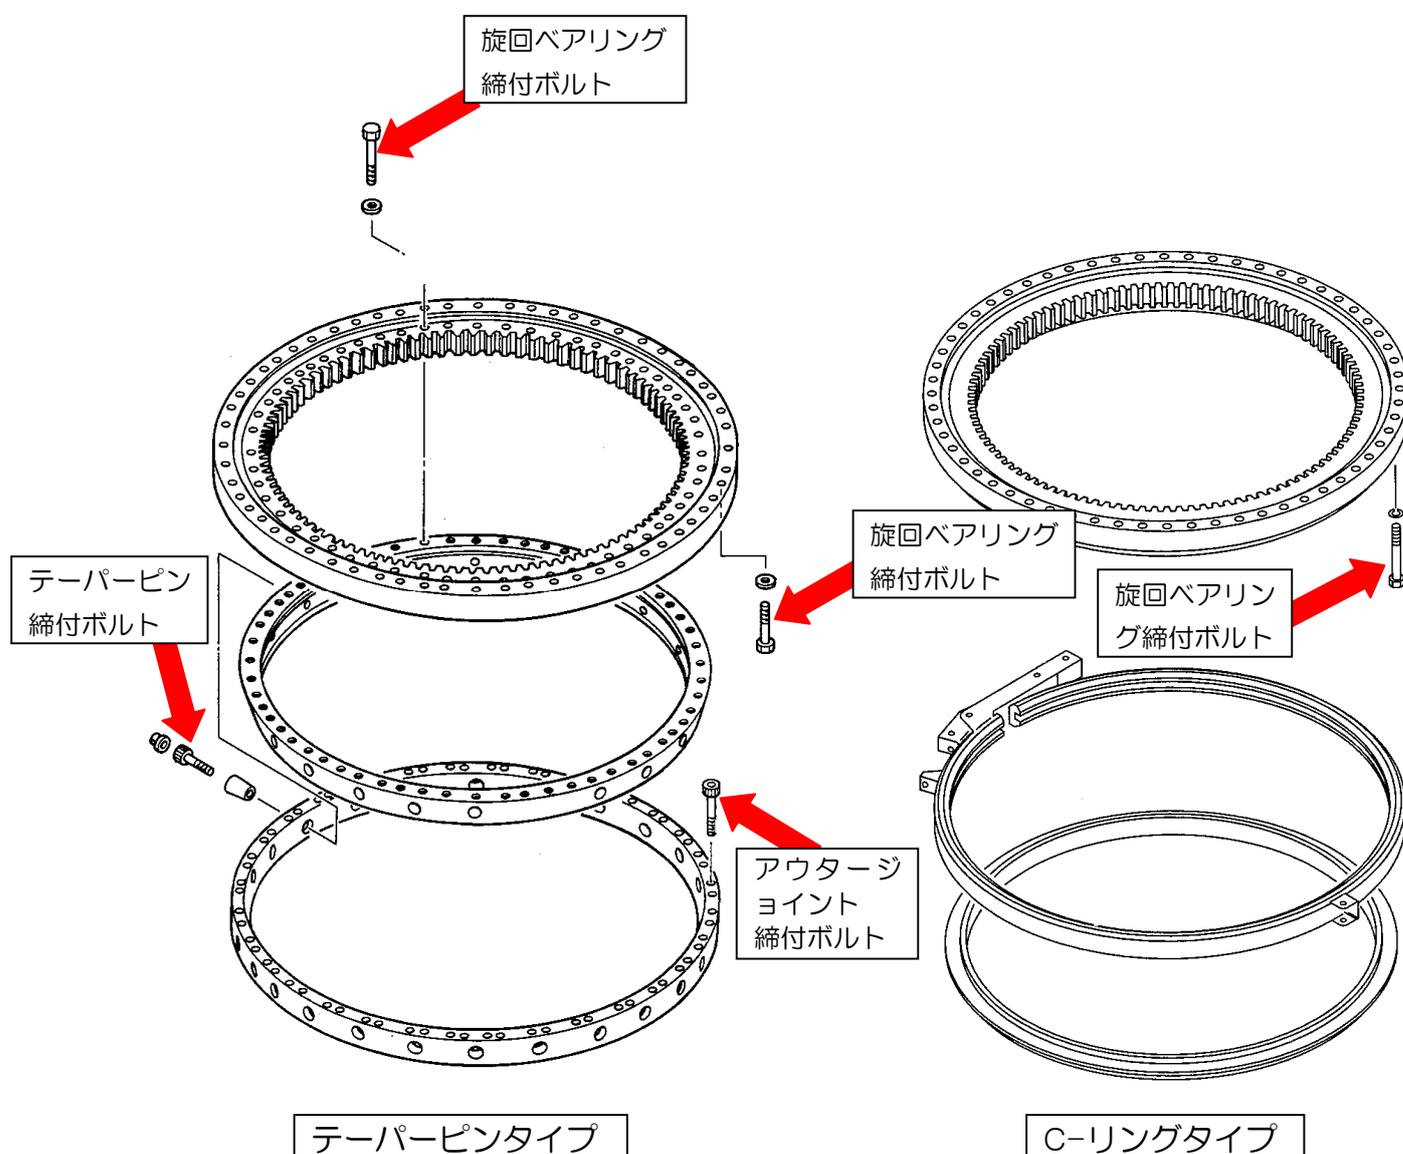
*クレーンキャリアと上部クレーン回転体の分解装置としては、テーパピンタイプ機構とCリングタイプ機構のものがあります。

*ボルト交換にあたっては、トルク管理を必ず励行してください。

なお、機種によりトルクが異なりますので、弊社指定サービス工場にお問い合わせください。
