## オールテレーンクレーン KA-1100R 待機姿勢でのウエイト脱落事故について

クレーン車待機時の事故として報告がありました内容を記載しますので注意をお願いします。

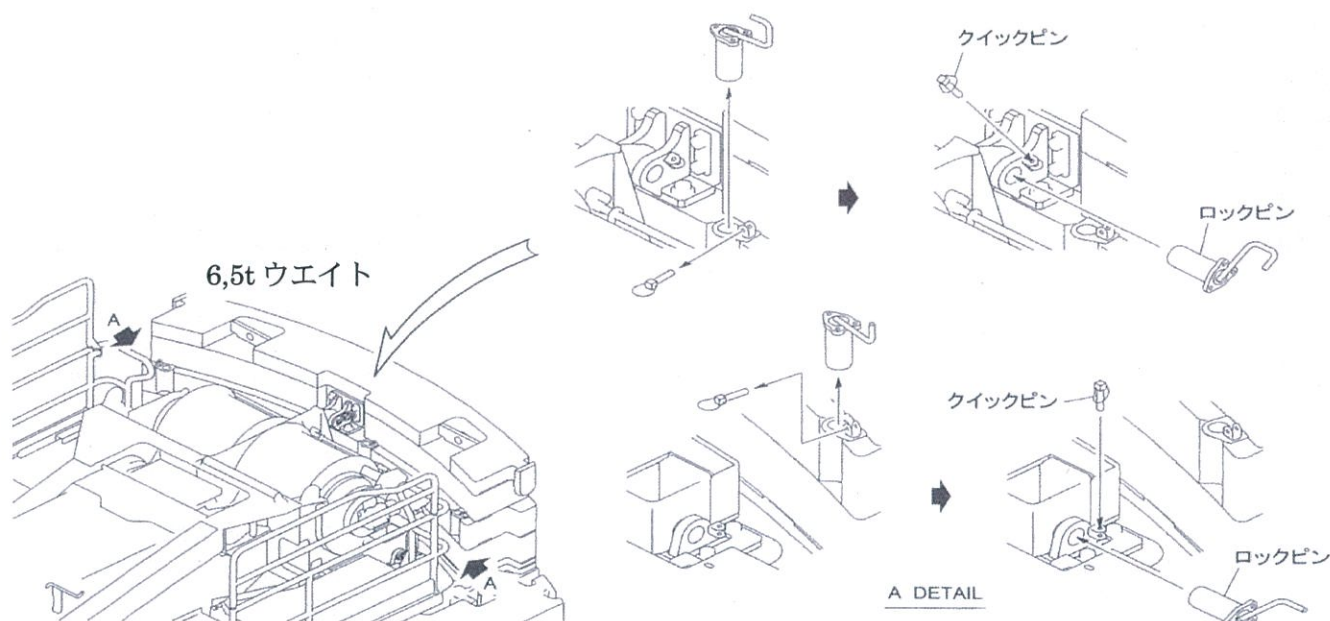
現場内移動等で6.5tウエイトを旋回テーブルに固定する場合、カウンターウエイトがロックされていることを確認し、格納ホルダーからロックピンとクイックピンを引き出し、6.5tウエイトと旋回テーブルをロックピンとクイックピンで固定してください。(3か所)  
テーブル固定時以外はピンを挿さないでください。

ウエイト装着時の待機姿勢は、カウンターウエイトを旋回体に装着した状態で待機をして下さい。ブーム及び SL ジブを最縮小して、カウンターウエイトを旋回体に装着した状態で前方若しくは、後方の障害物がない向きに旋回し、旋回ロックピンを使用した待機姿勢にして下さい。
